| <b>1- RF CASAN Nº:</b><br>048/2023 | <b>2 – Data da Fiscalização:</b><br>23/03/2023 | <b>3 – Concessionária Fiscalizada:</b><br>CEDAE |
| <b>7 – Objetivo da Fiscalização:</b><br>Descrever e detalhar as condições operacionais da Estação de Tratamento de Água, a cargo da CEDAE.<br>A ação de fiscalização direta foi realizada por fiscais credenciados, visando determinar o grau de conformidade do sistema auditado. | | |
| <b>11 – Nome da unidade:</b><br>ETA Teresópolis | | |

## 15. DESCRIÇÃO DA ETA

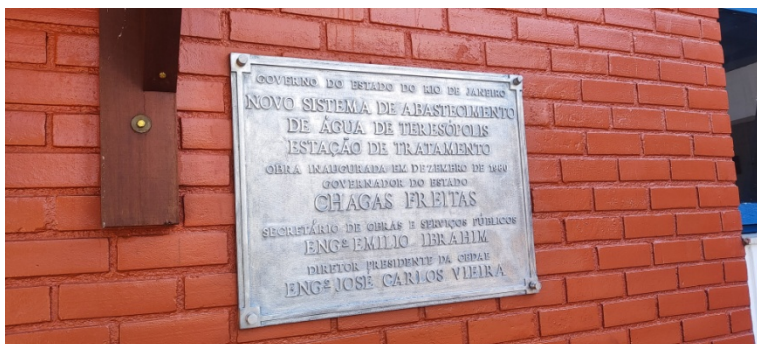
Local

Placa comemorativa

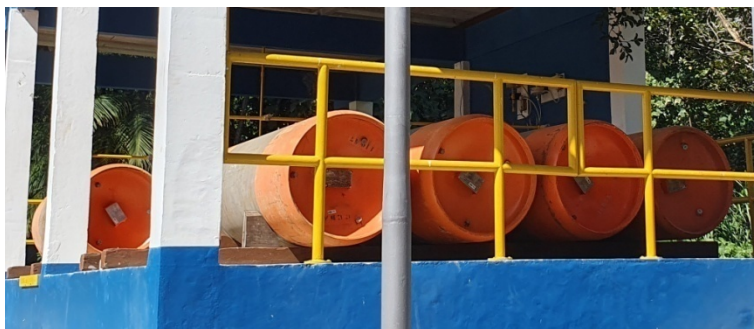
**Local**

Estação dosadora de gás cloro

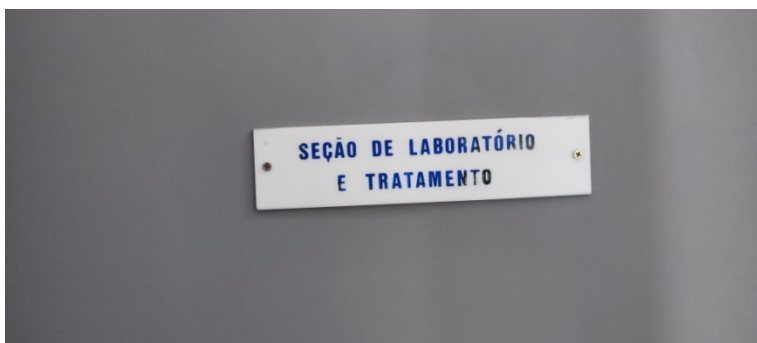
Local

Placa de identificação

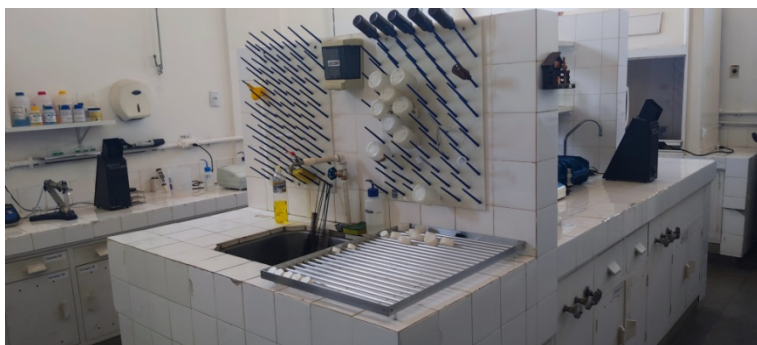
Local

Laboratório de análises – Suporte  
para secagem de vidraria

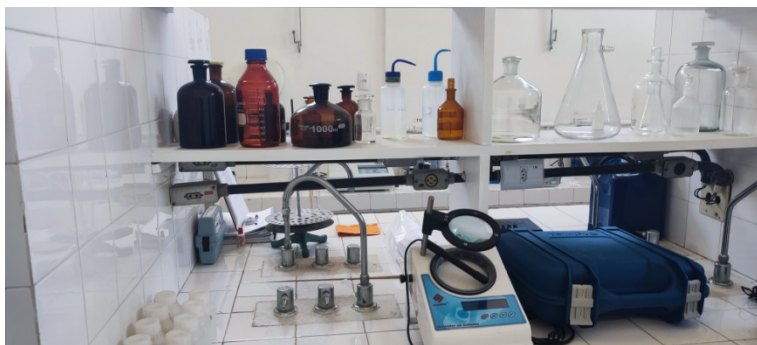
Local

Laboratório de análises – Bancada  
de trabalho

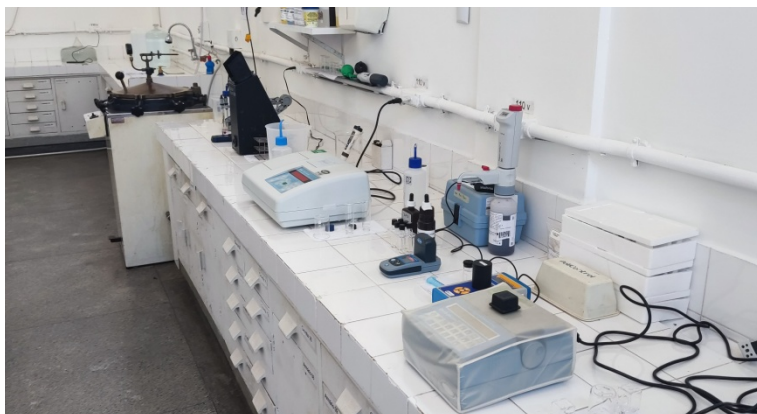
Local

Laboratório de análises – Bancada  
de trabalho

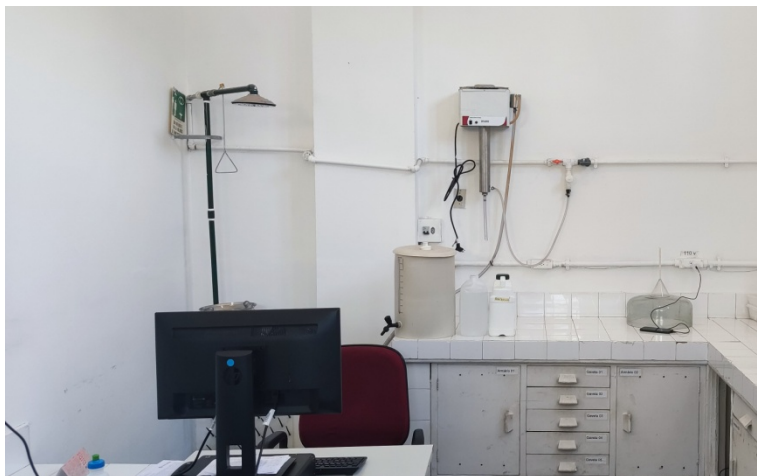
Local

Laboratório de análises –  
Chuveiro de emergência e  
destilador

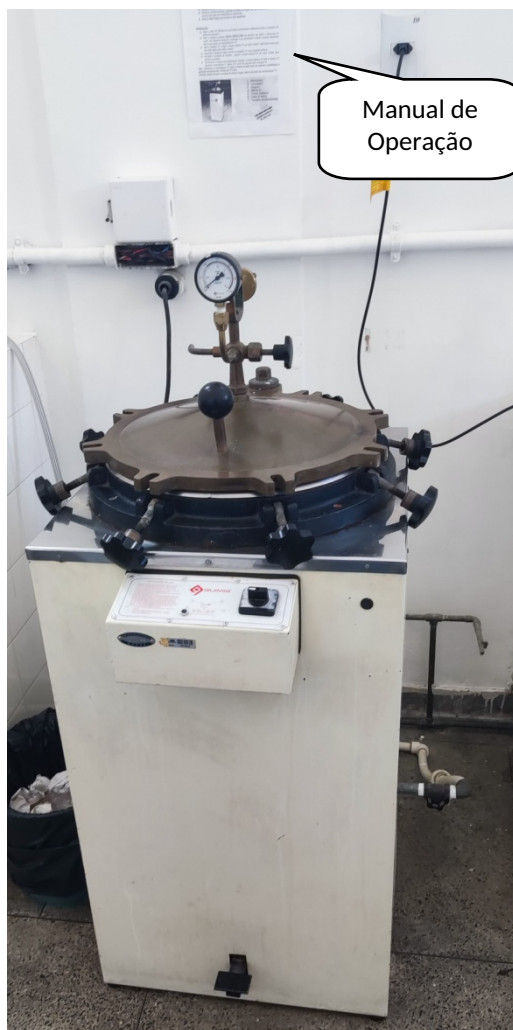
Local

Laboratório de análises –  
AUTOCLAVE

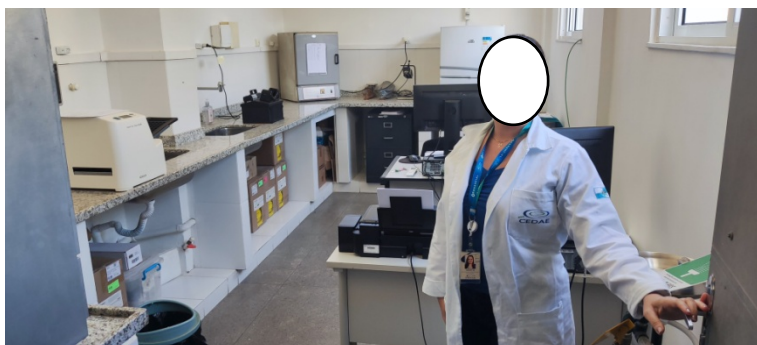
Local

Laboratório de análises bacteriológica

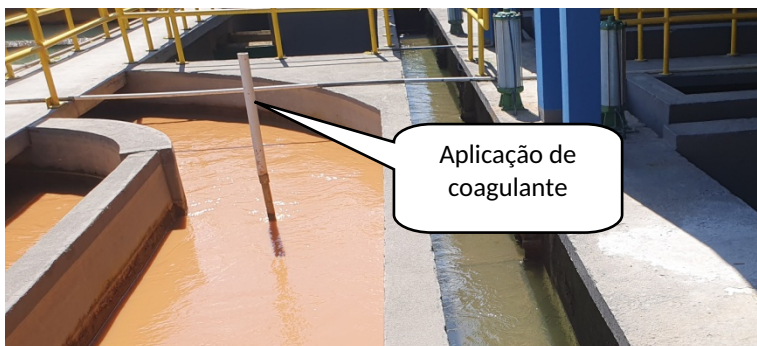
Local

Utiliza-se o Sulfato de Alumínio ( $Al_2(SO_4)_3$ ) com auxílio de dosador automático. O sistema de dosagem automática encontra-se em condições inadequadas, conforme apresentado no relatório fotográfico.

Aplicação do coagulante

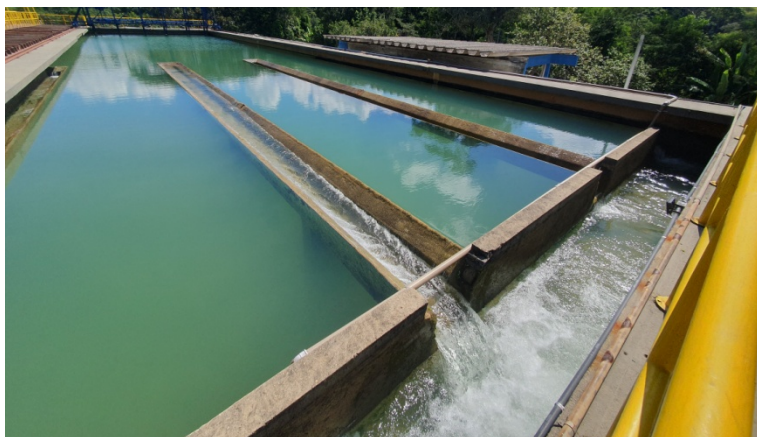
Local

Dois tanques retangulares de concreto. Possui raspadores de lodo, mas, encontram-se inoperantes. A limpeza é realizada de forma manual com auxílio de hidrojato e a descarga vai direto para o Rio a jusante.

Decantador

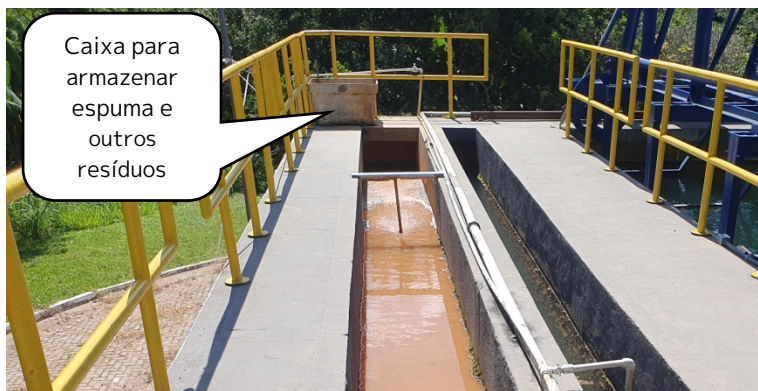
Local

Dois tanques compostos por floculadores hidráulicos de fluxo horizontais com chicanas em concreto. O sistema encontra-se em condições adequadas de funcionamento. Entretanto, a calha de transporte para o decantador encontra-se com excesso de sedimentos.

Canal de passagem entre o floculador e o decantador

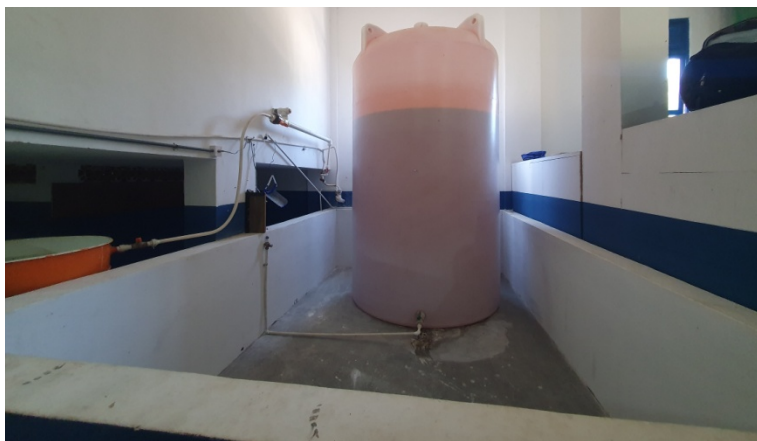
Local

Tanque de flúor

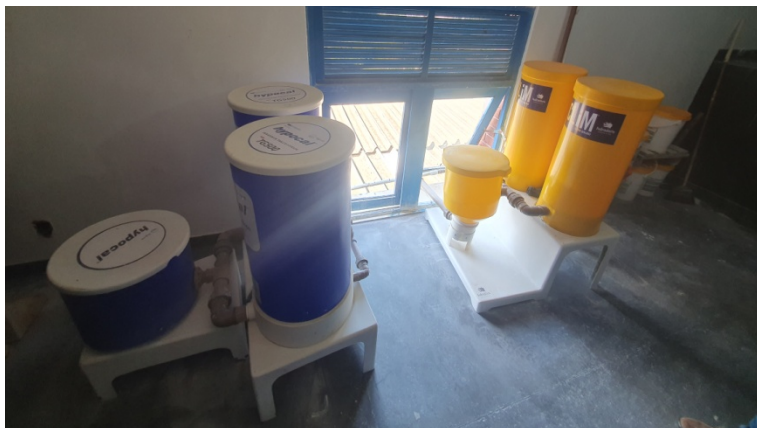
Local

Tanque cloro em tabletes

- j) Melhorar a qualidade das instalações e estabelecer Boas Práticas de Engenharia.
- k) Improviso no Controle de Nível que não estabelece padrão de confiança na leitura da escala medidora.

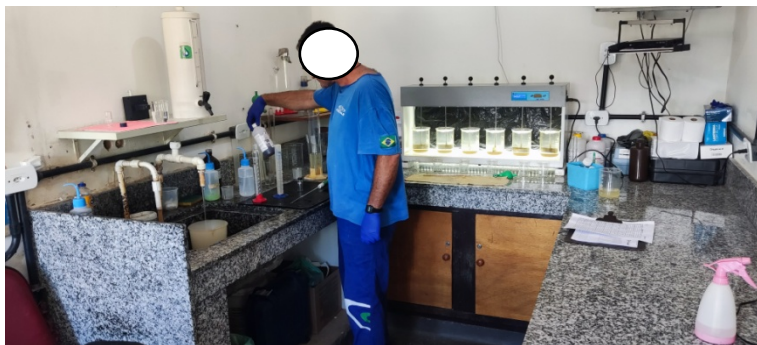
Local

Sala das Análises operacionais

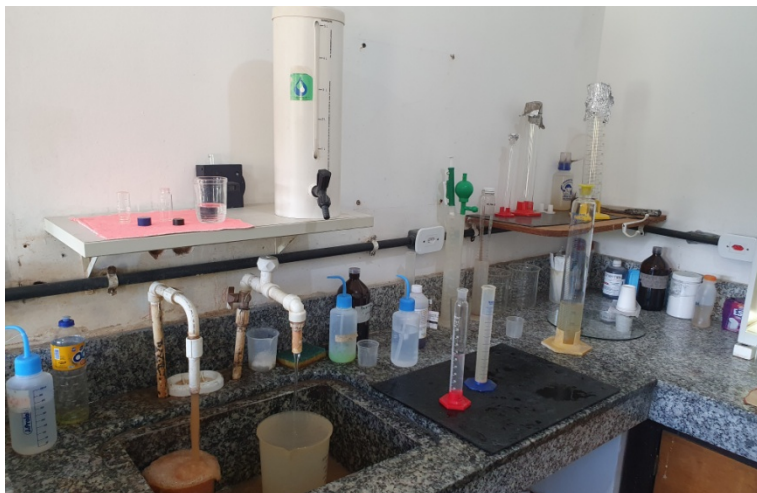
Local

Sala das Análises operacionais

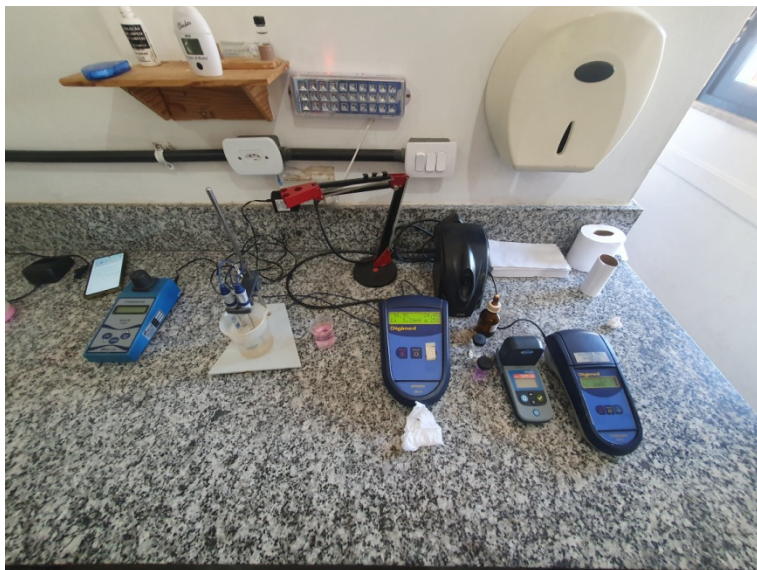
Local

Sala das Análises operacionais

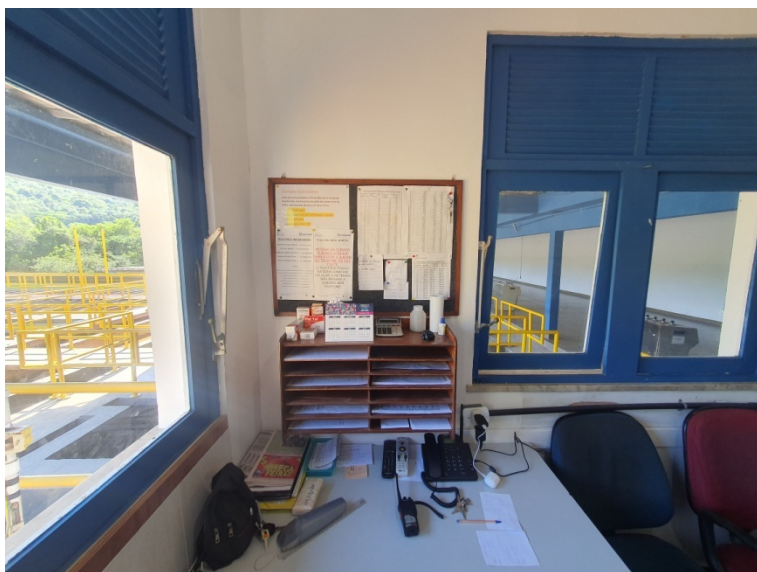
Local

Sala das Análises operacionais

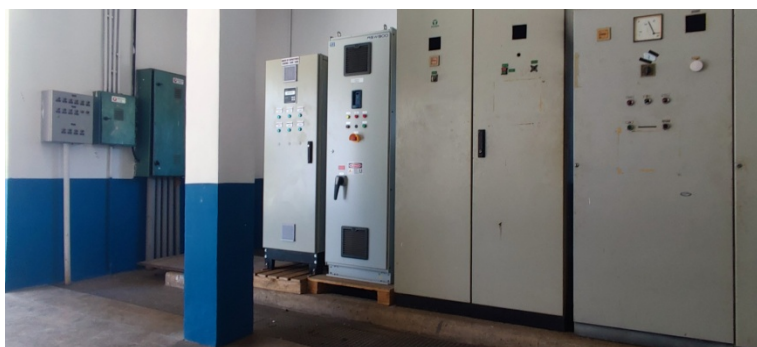
Local

Painel elétrico das motobombas

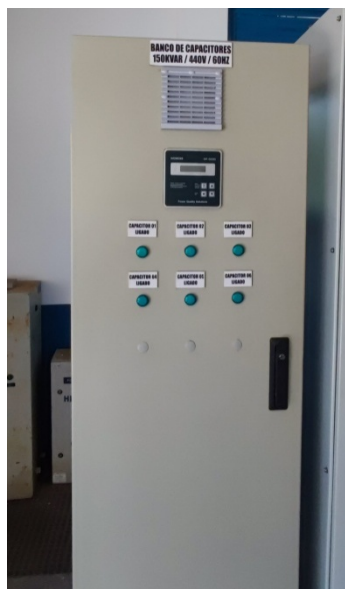
Local

Painel dos capacitores das  
motobombas

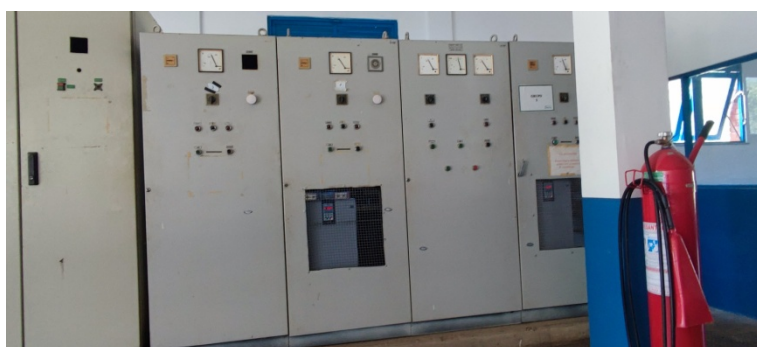
Local

Painel elétrico

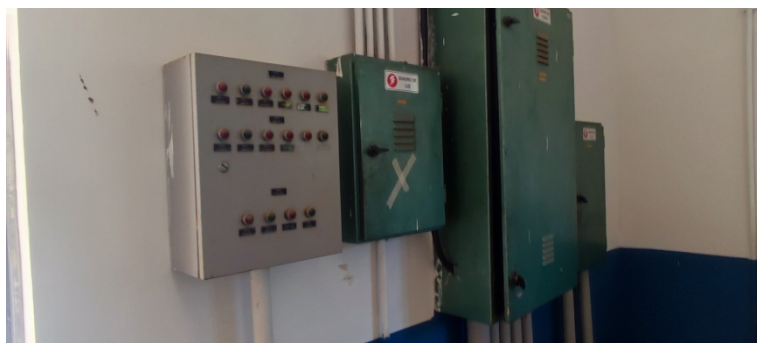
Local

Painel elétrico
