RELATÓRIO DE FISCALIZAÇÃO

| 1 - RF AGENERSA/CASAN Nº 051/2025 | | RF - Emergencial ( ) Programado (P) À Distância ( ) | |
| 2 – Data da Fiscalização:<br>18/03/2025 e 19/03/2025 | 3 – Empresa Fiscalizada:<br>CEDAE | 4 – CNPJ:<br>33.352.394/0001-04 | |
| 8 – OBJETIVO DA FISCALIZAÇÃO: Verificar Operação dos equipamentos - padrões aceitáveis. | | | |

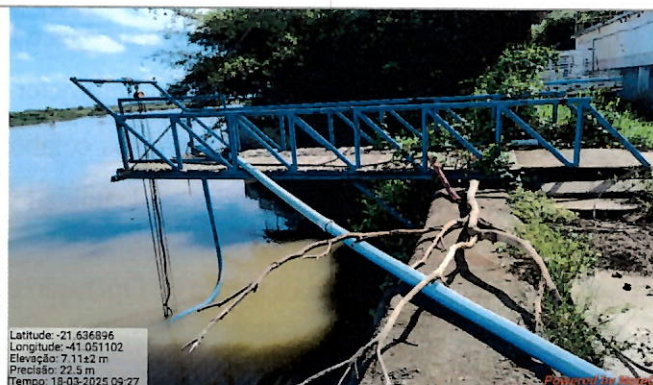
Foto 2: Ponto de captação do CMB provisório.

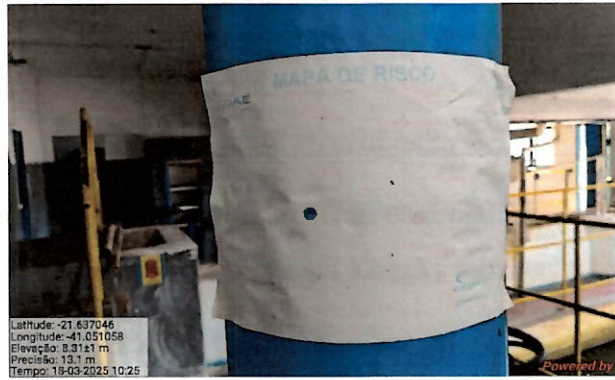
Constatou-se que os mapas de risco estão fixados em diferentes ambientes da estação; no entanto, encontram-se apagados e pouco legíveis, o que prejudica a orientação dos colaboradores em relação aos procedimentos de segurança.

Foto 8: Mapa de risco apagado e pouco legível.

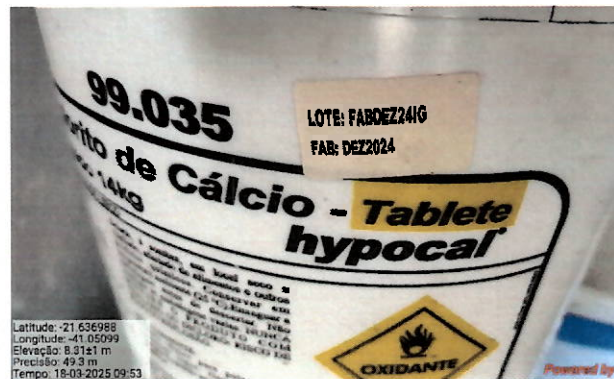
Foto 27: Produto dentro do prazo de validade.

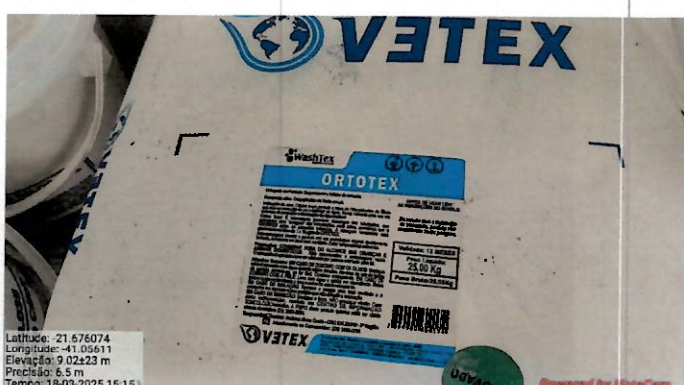
Foto 74: Produto dentro do prazo de validade.

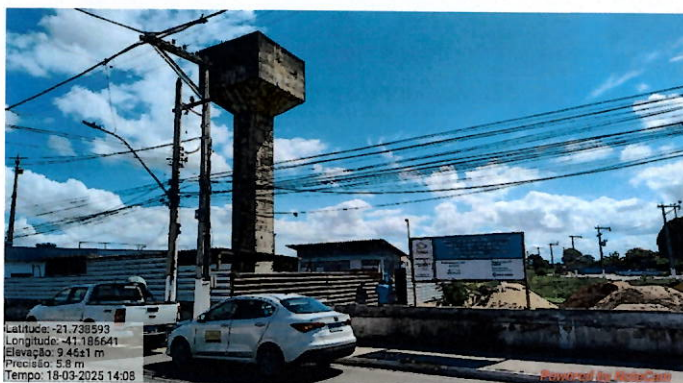
Foto 75: Entrada da UT Barcelos.

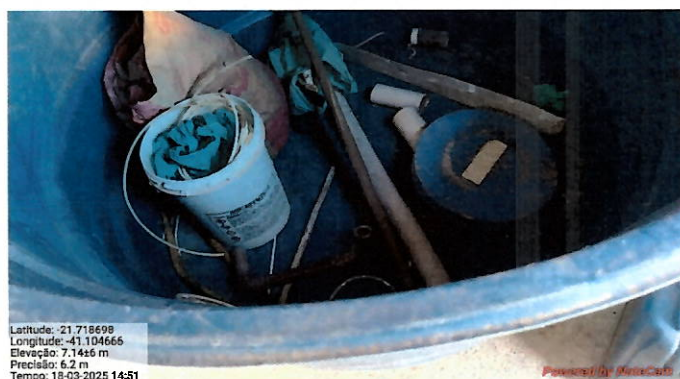
Foto 91: Tanque e diluição de ortopolifosfato fora de operação.

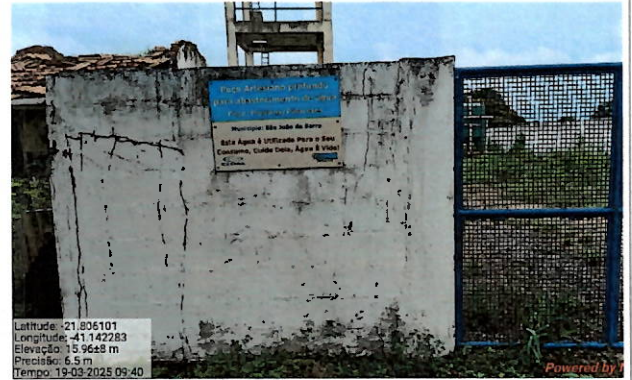
No momento da vistoria, a unidade operava com uma vazão de tratamento de 15 L/s. A UT possui placa de identificação.

Foto 97: Placa de identificação.

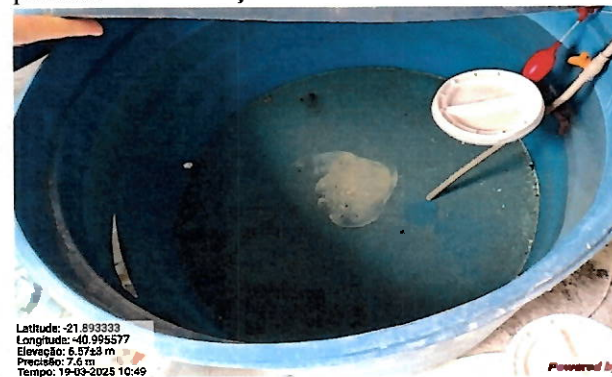
Foto 110: tanque de diluição de ortopolifosfato.

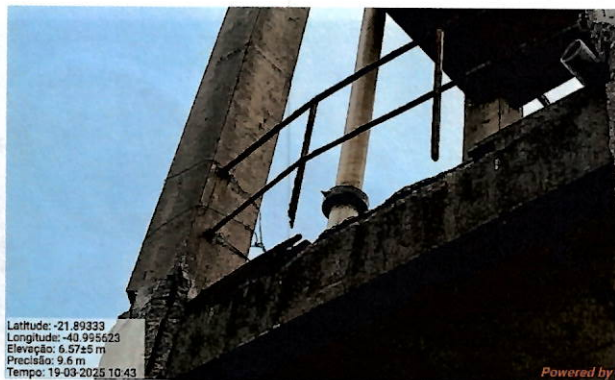
A UT possui um reservatório elevado com capacidade de 110 m<sup>3</sup>, o qual necessita de recuperação estrutural. Não há escadas de acesso à parte superior do reservatório, nem guarda corpo.

Foto 113: guarda-corpo danificado.

- s) Providenciar eliminação do vazamento de água do reservatório da UT Pipeiras/Palacete;
- t) Providenciar cercamento adequado e identificação da UT Barra do Açu I;
- u) Providenciar recuperação estrutural do reservatório da UT Barra do Açu I incluindo a instalação de escadas adequadas entre os andares e guarda-corpos;
- v) Providenciar cercamento adequado e identificação da UT Barra do Açu II;
- w) Providenciar e instalar tampa adequada e devidamente fixada no quadro elétrico da UT Barra do Açu II;
- x) Providenciar reparo/substituição do medidor de pressão da UT Barra do Açu II;
- y) Implantar Sistema de Proteção contra Descargas Atmosféricas (SPDA) em todos os reservatórios que ainda não estiverem equipados com esse sistema.

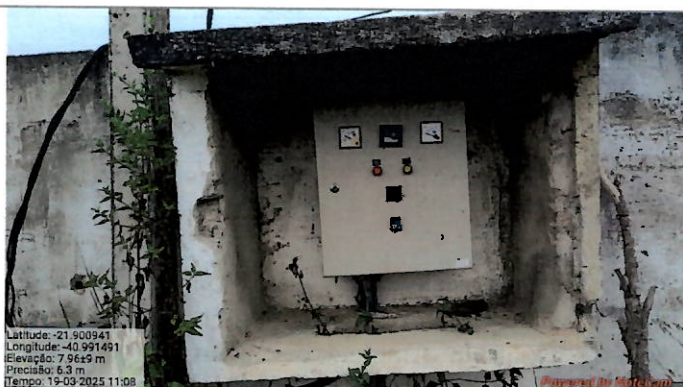
Foto 120: Quadro elétrico.
