## RELATÓRIO DE FISCALIZAÇÃO

1 - RF AGENERSA/CASAN Nº 239/2025

8 – OBJETIVO DA FISCALIZAÇÃO: Verificar as condições de operação e manutenção da unidade.

Nos dias 30 e 31 de julho de 2025, a equipe de fiscalização da AGENERSA realizou Vistoria Anual Programada na Estação de Tratamento de Água (ETA) Guandu, conforme solicitado no processo SEI-480002/000800/2025 e em conformidade com a Deliberação AGENERSA nº 4216/2021, sendo acompanhada pelos Srs. Leandro Pinto, gerente da ETA, e Élcio Oliveira, assistente da gerência.

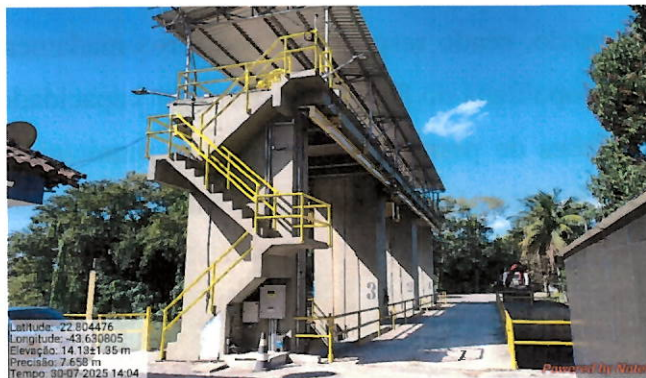
Foto 2: Barragem Auxiliar.

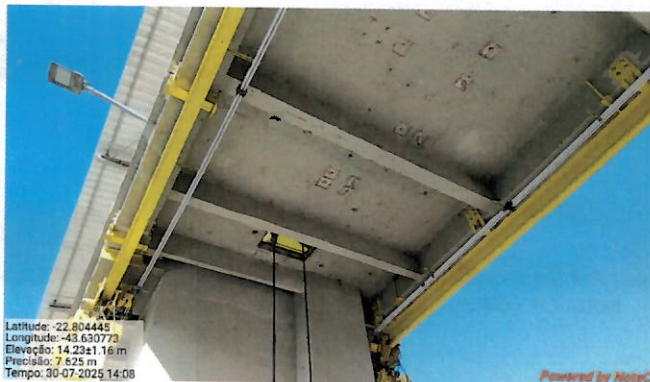
Foto 5: estrutura reformada.

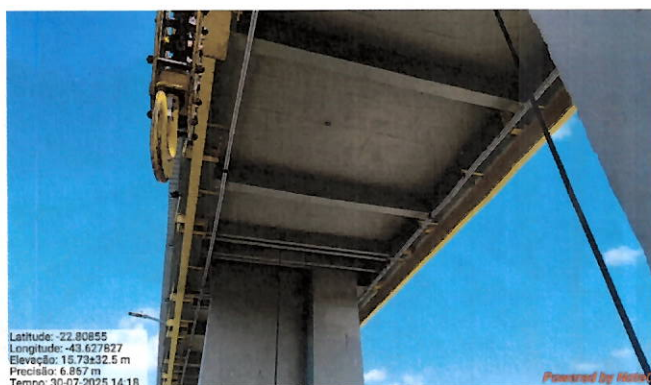
Foto 9: estrutura reformada.

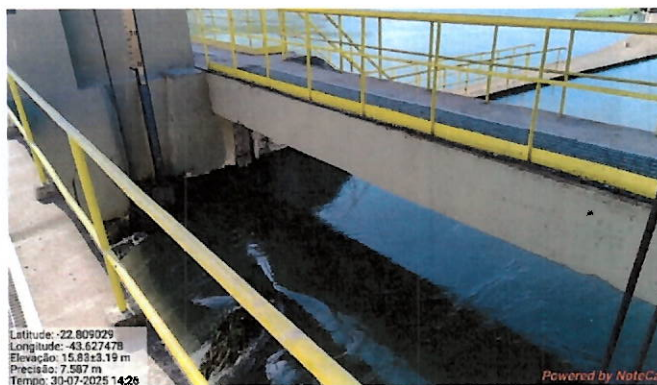
Foto 10: estrutura reformada.

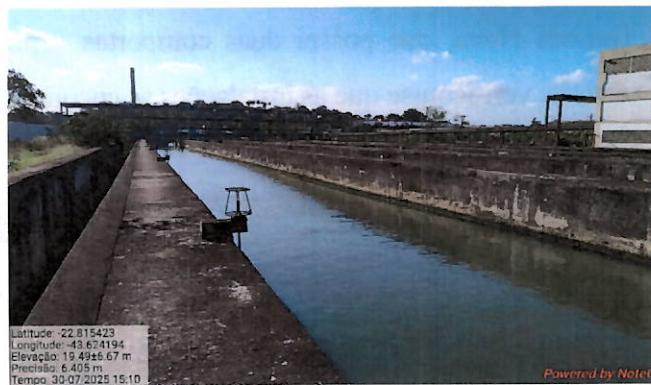
Foto 20: canal desarenador.

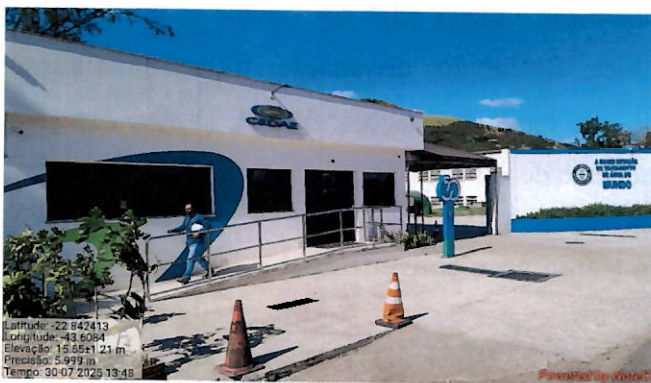
Foto 43: entrada da ETA Guandu (recentemente reformada).

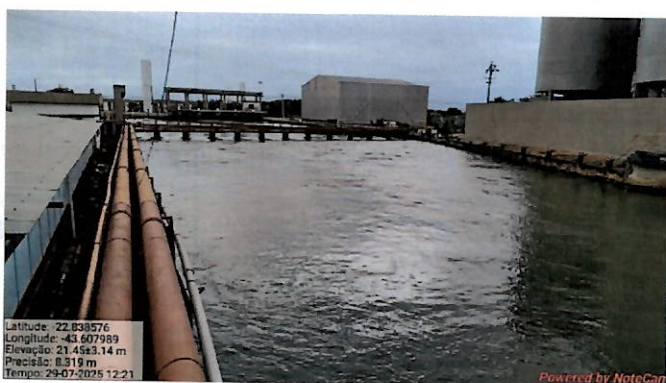
Foi constatada a realização da limpeza da vegetação e a instalação do guarda-corpo na caixa de tranquilização, em atendimento às não conformidades identificadas em vistoria anterior.

Foto 51: área livre de vegetação.

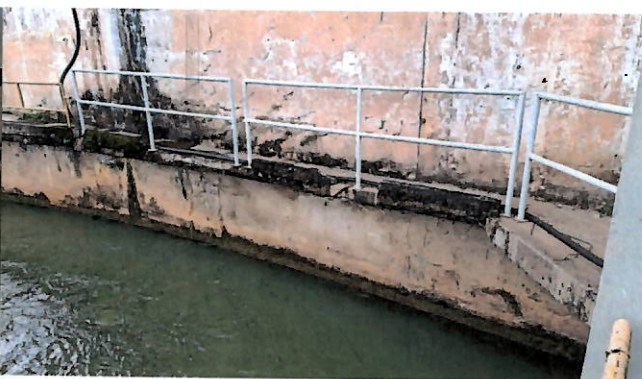
Foto 52: guarda-corpo instalado.

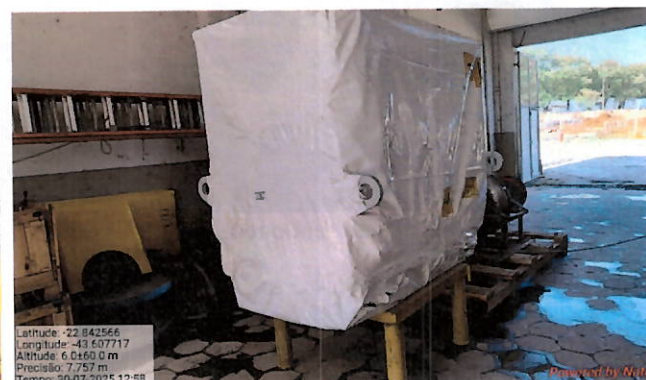
para acionamento imediato) e o grupo 4 parado para manutenção. Constatou-se, ainda, a existência de um motor de 2.200 HP em reserva fria (equipamento fora de operação, necessitando de instalação para entrar em funcionamento).

Foto 149: reserva fria de 2.200 HP.
