INSTITUTO ESTADUAL DE ARQUITETURA E URBANISMO

**MIS  
MUSEU  
DA IMAGEM  
E DO SOM**

# Volume III

**Diagnóstico das fachadas,  
elementos metálicos e vidros**

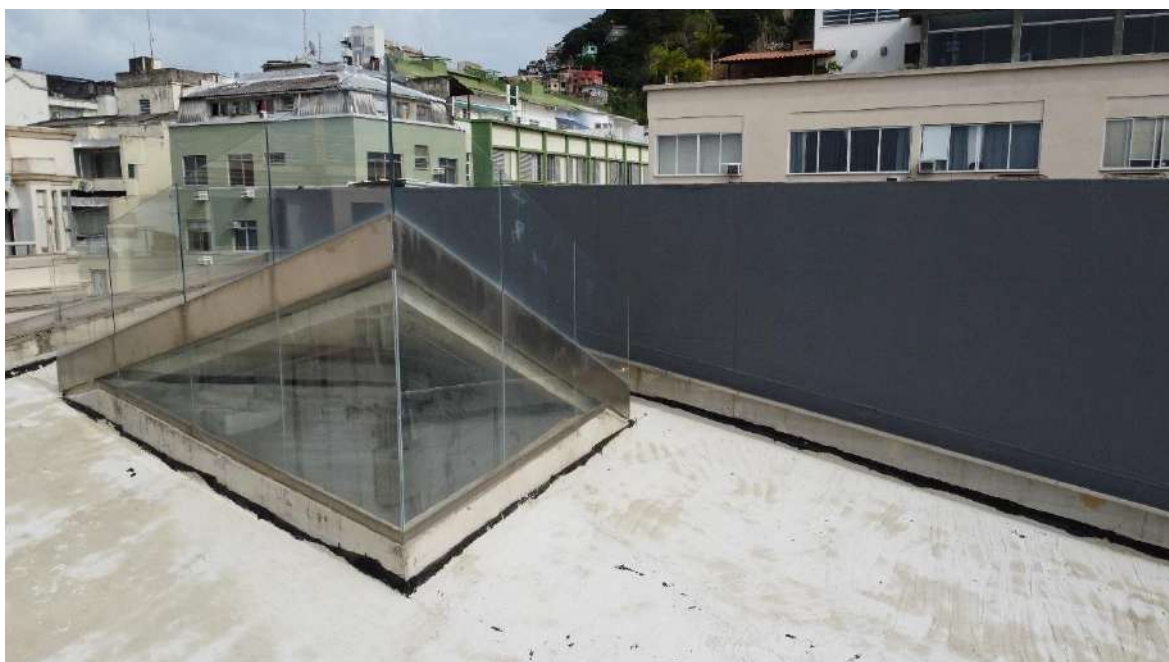
**Figura 7:** Vidro painéis WW20 e WW21 sem serigrafia

### 7.3. Vidros dos painéis, WW09, WW14, WW20 e WW21 não estão serigrafados conforme indicado em projeto

Os vidros instalados nos painéis WW09, WW14, WW20 e WW21 não estão com serigrafia conforme indicado no projeto. Importante avaliar a necessidade de troca dos vidros para o especificado em projeto ou aplicação de película adesiva, entendendo que a serigrafia indicada, trata-se de uma impressão cerâmica realizada em fábrica interna as duas placas de vidro, com custo superior a película, mas que possui qualidade e vida útil maiores que a película externa adesiva.

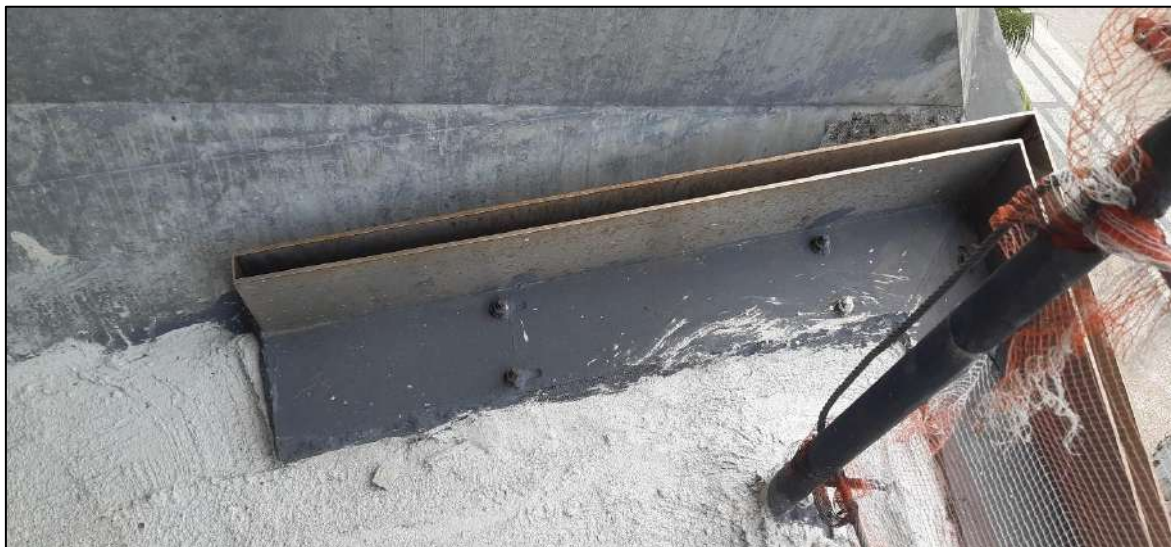
**Figura 135:** Demonstração da Patologia 9 no guarda corpo G1A

**Figura 136:** Demonstração da Patologia 9 no guarda corpo G1C

**Figura 137:** Demonstração da Patologia 9 no guarda corpo G2

**Figura 138:** Demonstração da Patologia 9 no guarda corpo G3

**Figura 139:** Demonstração da Patologia 9 no guarda corpo G4A

**Figura 140:** Demonstração da Patologia 9 no guarda corpo G5

**Figura 141:** Demonstração da Patologia 9 no guarda corpo G6

**Figura 142:** Demonstração da Patologia 9 no guarda corpo G8

**Figura 143:** Demonstração da Patologia 9 no guarda corpo G11B

**Figura 144:** Demonstração da Patologia 9 no guarda corpo G12

**Figura 145:** Demonstração da Patologia 9 no guarda corpo G13

**Figura 146:** Demonstração da Patologia 9 no guarda corpo G14

**Figura 147:** Demonstração da Patologia 9 no guarda corpo G15A

**Figura 148:** Demonstração da Patologia 9 no guarda corpo G15B

**Figura 149:** Demonstração da Patologia 9 no guarda corpo G1B

**Figura 150:** Demonstração da Patologia 9 no guarda corpo G10

**Figura 151:** Demonstração da Patologia 9 no guarda corpo G9

| Orientação técnica: Realizar limpeza do local, com lixamento da superfície, aplicação de base protetora através de inibidor de corrosão. | |

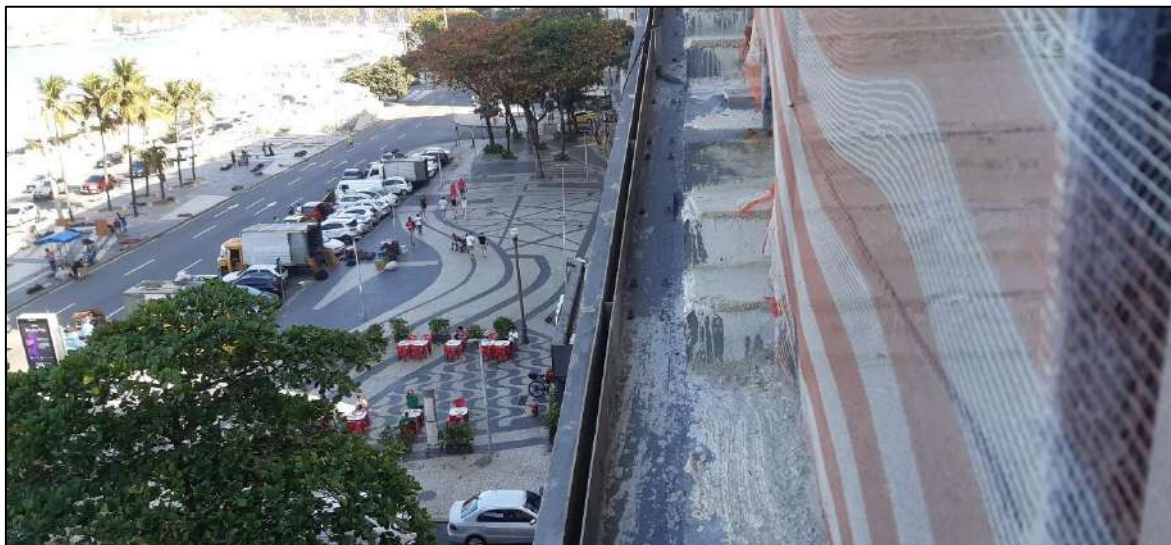
**Figura 152:** Demonstração da Patologia 10 no guarda corpo G1A

**Figura 153:** Demonstração da Patologia 10 no guarda corpo G1B

**Figura 154:** Demonstração da Patologia 10 no guarda corpo

**Figura 155:** Demonstração da Patologia 10 no guarda corpo

**Figura 156:** Demonstração da Patologia 10 no guarda corpo G5

**Figura 157:** Demonstração da Patologia 10 no guarda corpo G6

**Figura 158:** Demonstração da Patologia 10 no guarda corpo G7

**Figura 159:** Demonstração da Patologia 10 no guarda corpo G8

**Figura 160:** Demonstração da Patologia 10 no guarda corpo G12

**Figura 161:** Demonstração da Patologia 10 no guarda-corpo G13

**Figura 162:** Demonstração da Patologia 10 no guarda-corpo

| Causa: Infiltração na laminação do vidro, agravado pela alta temperatura local. | |

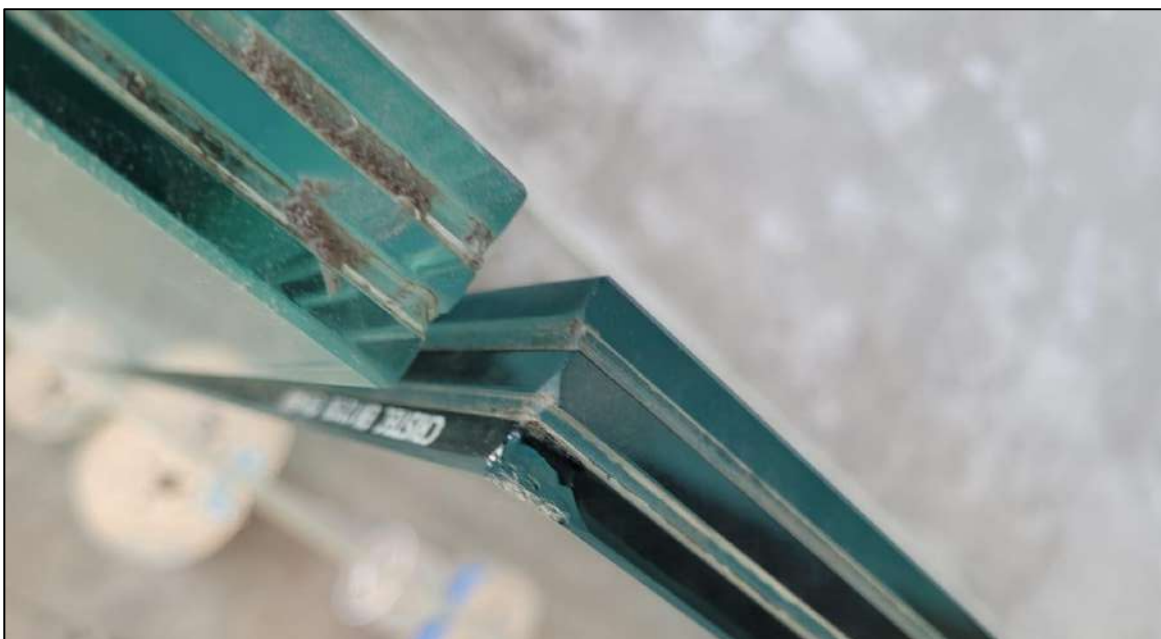
**Figura 210:** Demonstração da Patologia 8 no guarda-corpo GCI-2a

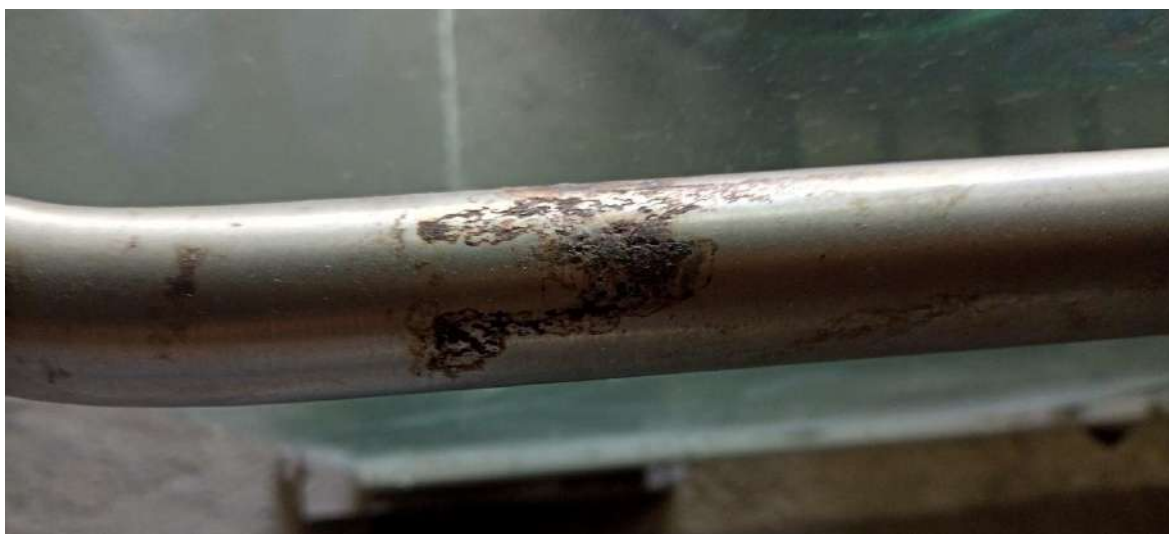
| Anomalia: Estrutura de fixação das portas, inclusive puxadores, com manchas e corrosão. | |

**Figura 246:** Imagem D – Térreo – Demonstração da Patologia 4 no Térreo

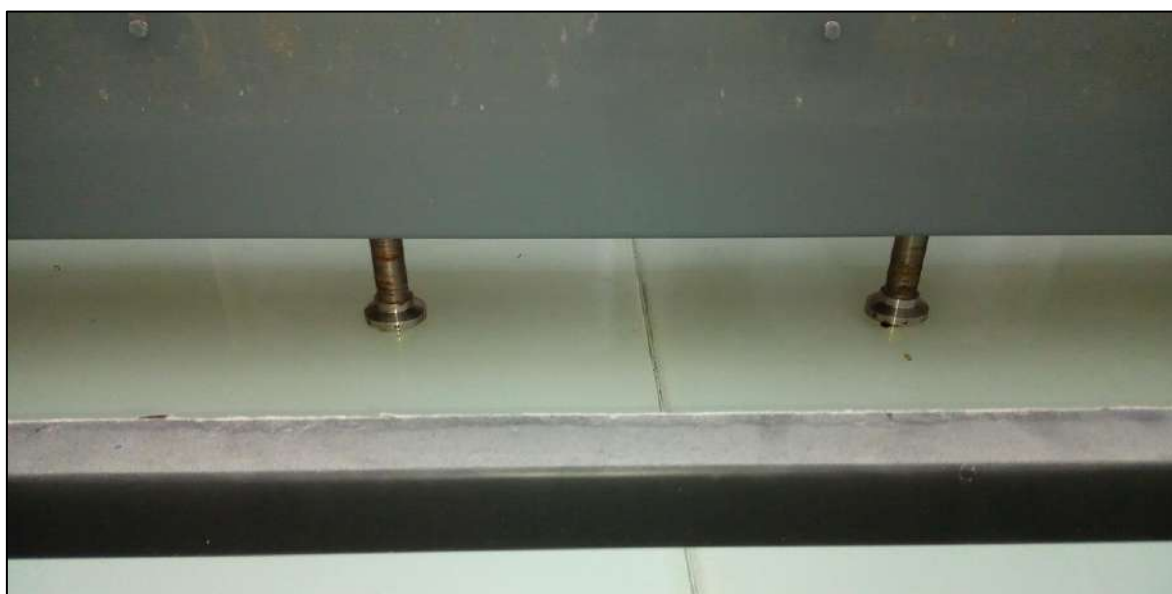
**Figura 257:** Imagem B - 1º Pavimento – Demonstração da Patologia 12 no 1º Pavimento
