# **RELATÓRIO DE RECUPERAÇÃO E CORREÇÃO MIS**

**DISCIPLINA: INSTALAÇÕES DE AR-CONDICIONADO**

**SETEMBRO DE 2023**

INSTITUTO ESTADUAL DE ENGENHARIA E ARQUITETURA

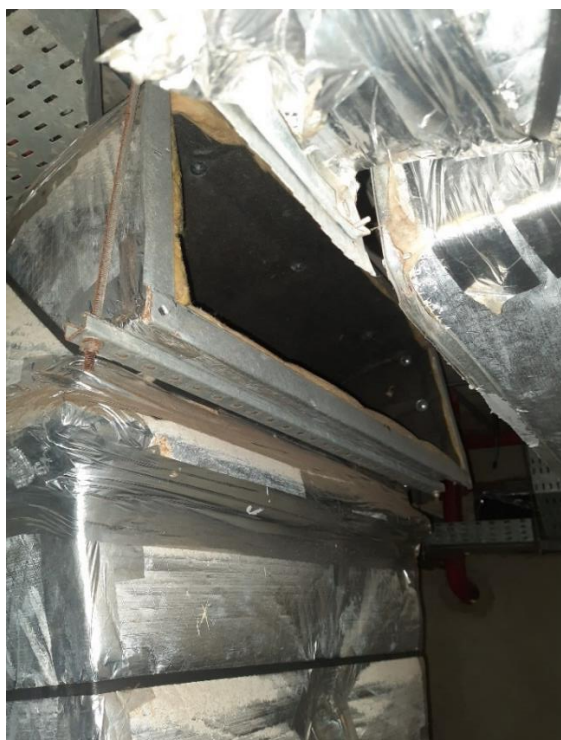
Os perfilados instalados estão com pontos de corrosão em sua estrutura (**Figura 79** e **Figura 80**), não garantindo assim a sua integridade e nem a do duto que está junto ao mesmo, tanto quanto ao avanço da corrosão, quanto a fixação dos dutos. Por estarem já instalados junto aos dutos, o ideal é substituição dos mesmos por perfilados com tratamento especial para ambientes beira-mar como o MIS, conforme observado na **Tabela 33** e **Tabela 34**.

| Anomalia: Perfilados com corrosão. | |

**Figura 80:** Demonstração da Patologia do Suporte com perfilado 38 mm x 19 mm

| Orientação técnica: Devido ao avanço da corrosão, será necessário substituir. | |

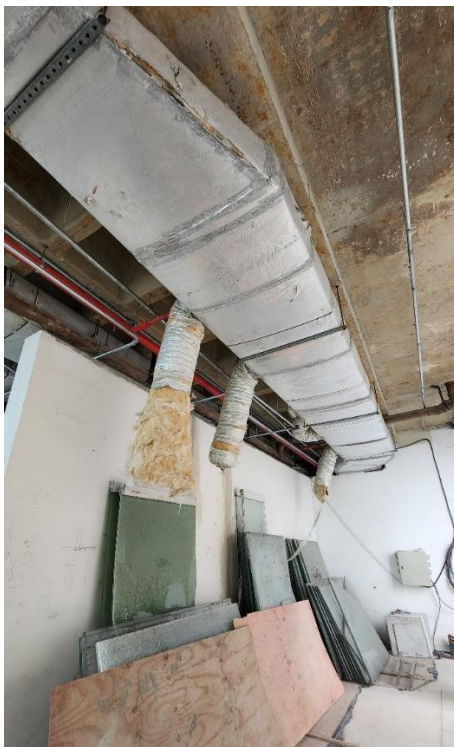
Alguns dutos flexíveis estão abertos e expostos ao ambiente, deteriorados e rasgados (**Figura 90**, **Figura 91** e **Figura 92**) o que não garante o seu pleno funcionamento e principalmente o seu isolamento térmico. O ideal é a substituição desses dutos flexíveis por novos e a finalização da instalação com forro e conexão dos dutos nas grelhas, o que impediria a exposição ao ambiente, conforme observado na **Tabela 39** e **Tabela 40**.

| Anomalia: Dutos flexíveis deteriorados e rasgados | |

**Figura 90:** Demonstração da Patologia do Duto flexível de Ø 250 mm

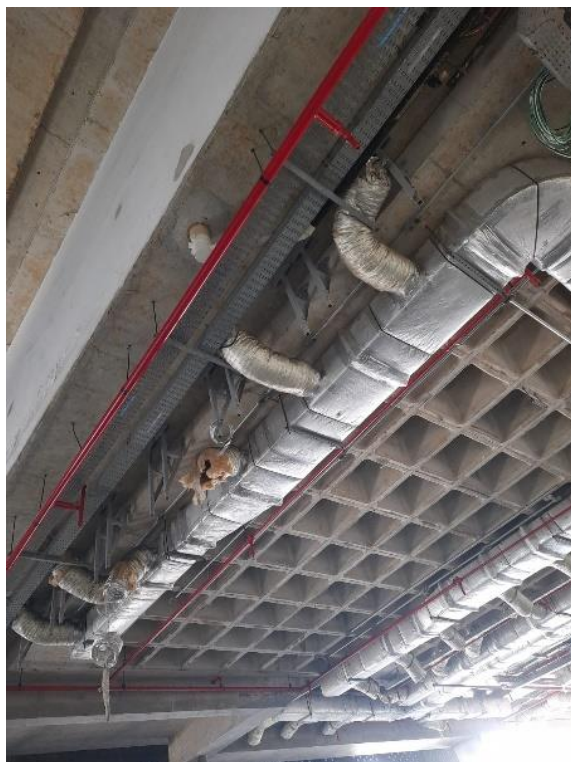
**Figura 91:** Demonstração da Patologia do Duto flexível de Ø 250 mm
